## 激光沉积修复某型飞机垂尾梁研究

**摘要:** 针对某型飞机垂尾梁误加工损伤进行了激光沉积修复研究, 根据其服役时受力特点设计了力学性能试样, 对不同沉积修复试样及同批锻件基材进行室温静载拉伸对比实验, 同时对修复试样显微组织、硬度进行分析及测试。结果表明: 沉积修复区组织为细小  $\alpha/\beta$  片层组织, 无明显缺陷, 修复区与修复基体形成致密的冶金结合; 修复区至修复基体显微硬度分布呈逐步降低的趋势, 修复区显微硬度相对修复基体提高约 12%; 无论修复试样标距中心是否预制孔, 修复试样室温静载抗拉强度均高于锻件基材, 但塑性比锻件基材略低; 同时, 在优化垂尾梁修复工艺参数的基础上, 对沉积修复试样侧边塌边缺陷产生的原因进行分析并给出解决措施, 以期消除塌边缺陷提高修复质量。

## Research on laser deposition repair aircraft vertical tail beam

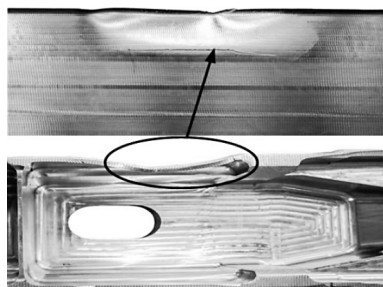
图 1 垂尾梁损伤部位

垂尾梁总长约 3 500 mm,待修复区宽度约 140 mm,待修复部位损伤形貌如图 1 所示。为检测待修复区域潜在缺陷的分布范围,修复前需对修复区域进行 X 射线无损探伤检测;根据损伤区潜在缺陷的分布特点对待修复部位进行规则化处理,即采用机械的方法去除垂尾梁表面裂纹及潜在损伤区,预制梯形修复槽的几何形状如图 2 所示;其次,根据预制梯形修复槽的尺寸与形状,利用计算机构建待修复部位三维几何模型并进行分层切片及扫描路径规划,如图 3 所示。

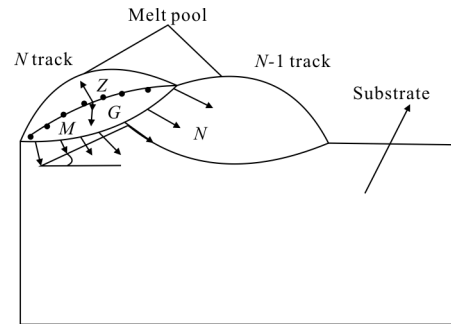
图 5 试样边侧熔池倾斜示意图

分析上述塌边现象产生的原因主要是因为沉积修复时高能激光束、粉末、基材相互作用形成的熔池受到如图 5 所示四个力的作用,即熔池的重力( $G$ ),载气送粉的气固两相流的影响力( $M$ ),表面张力( $N$ )和支撑力( $Z$ )。其中,表面张力阻止熔池熔体在其它外力影响下的流动,其大小取决于材料本身性质及熔池温度。熔池在这四个力相互作用下与水平面形成一定的倾斜角  $\theta$ <sup>[23]</sup>。当激光束完成第  $M$  层的最后一道扫描时,第  $M+1$  层第一道也随之在同一侧进行扫描,导致每一层第一道处的热量累积比其它区域温度要高,使熔池的表面张力减小,熔体的流动性增加,凝固层变薄造成塌边现象。与此同时,当塌边出现时,在  $Z$  向分层厚度不变的情况下,塌边区域实际沉积高度与理论沉积高度会产生一定的高度差  $\Delta h$ ,如图 6 所示。当激光束扫描至塌边区域时,激光束离焦量变大,光斑直径变大,激光束能量密度降低,进而导致激光束捕获粉末的能力下降,使熔覆层高逐渐降低,如果不进行适当的调整,侧边塌边现象会进一步加剧。因此对垂尾梁待修复区域沉积修复时,沉积路径采用短边往复并逐层更换激光起光点位置方式进行修复;同时对修复层红热区域吹冷却气体以降低修复层热量累积效应,减小塌边现象的发生。在优化垂尾梁修复工艺参数的基础上,对待修复垂尾梁进行激光沉积修复,沉积修复后垂尾梁形貌如图 7 所示,从图中可以看出修复表面平整,道间间距相当且分界不明显;通过超声扫描显微镜检测沉积修复试样显示,内部无明显气孔、熔合不良等缺陷。由于垂尾梁表面存在一定尺寸配合要求,因此需要对修复后的垂尾梁进一步机械加工处理,经机械加工后的修复区域如图 8 箭头所示;最后,为减小沉积修复时修复件内产生的应力,对垂尾梁做进

(1) 由于垂尾梁沉积修复时熔池综合受力及离焦量动态变化的影响, 使得沉积修复出现侧边塌边现象; 通过更换层间起光点位置、降低修复层热量累积等措施可减小或避免缺陷的发生。

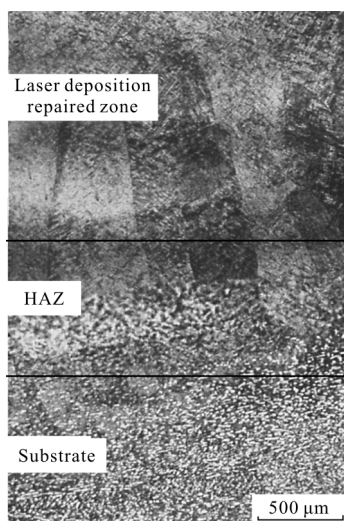
图 9 激光沉积修复试样的显微组织  
Fig.9 Microstructure of LDR sample

图 9 为激光沉积修复后垂尾梁试样显微组织形态。从图 9(a)可以看出,激光沉积修复试样组织形貌

呈由基材区经热影响区再向修复区连续变化的特点,各区域间形成致密的冶金结合,保证了沉积修复区与基材的结合强度。修复区组织形态呈现为粗大的沿着沉积方向外延生长的原始  $\beta$  柱状晶,柱状晶间呈现较为明显的明暗分界现象,晶内分布着片层取向随机生长编织细密的  $\alpha/\beta$  网篮组织,如图 9(b)所示;基材区组织形态呈现为典型的片层状  $\alpha/\beta$  相等轴状初生  $\alpha$  相组成的双态组织,如图 9(c)所示;热影响区位于基材区与修复区之间,随着热影响区

组织逐渐远离基材区,等轴状初生  $\alpha$  相体积分数逐渐减小,靠近修复区,等轴  $\alpha$  相呈现部分溶解状态,其外围边界具有羽毛状(或梳齿状)特征,这是因为在短时高温状态下,等轴  $\alpha$  相从自身边界开始向球心内部发生相变,转变成  $\beta$  相,但因高温状态持续时间短,合金元素原子来不及有效扩散,迅速冷却后,刚刚转变成  $\beta$  相的部分又转变成  $\alpha$  相,但  $\alpha$  相与  $\beta$  相存在严格的布拉格点阵对应关系,再次形成的  $\alpha$  相不再是等轴状析出,而是呈片层状析出,因此瞬时高温中未全部转变的等轴  $\alpha$  相在再次冷却后,其边缘呈现出羽毛状,直至沉积修复区等轴状初生  $\alpha$  相逐渐完全消失。

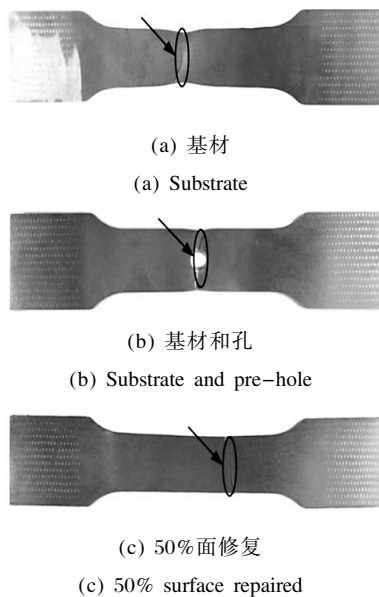
图 12 拉伸试样断后照片

为 6 mm 的通孔,如图 11(b)、(d)所示,以检测修复试样的综合室温静载拉伸性能。试样的拉伸方向与柱状晶生长方向保持垂直,即柱状晶在宽度方向上受力,图 11 所示各拉伸试样对应断后形貌如图 12 所示,箭头所示之处为试样断口位置。

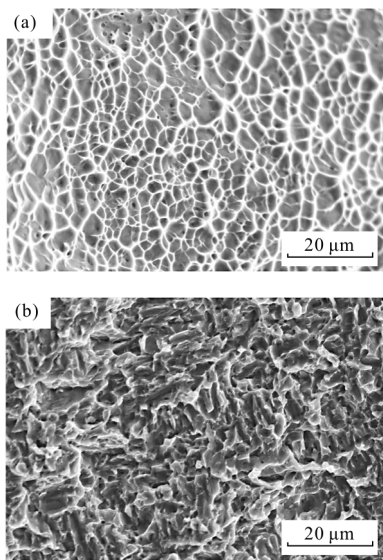
图 13 面修复拉伸试样断口形貌

图 13 为室温静载拉伸实验面修复试样断口 SEM 照片。从图中 13(a) 可见, 基材断口密集分布着典型的等轴状韧窝特征, 韧窝小且浅, 表现为韧性断裂, 这主要是因为基材组织形态由片层状  $\alpha/\beta$  相和均匀分布在片层间的等轴状初生  $\alpha$  相组成; 在拉伸过程中, 等轴状初生  $\alpha$  相对拉伸件塑性变形起到了一定的变形协调的作用, 使基材韧性较好。图 13(b) 为修复区断口形貌, 其断口呈现撕裂棱特征, 韧性稍差, 该区域断口形貌呈现的特点与其内部大尺寸的片层组织密切相关; 在断口形貌上, 修复区不但具有大的  $\alpha$  片层的形貌轮廓, 而且在大的断面内部还可以看到相对细小的  $\alpha$  片层的撕裂形貌。综合上述因素修复件综合力学性能呈现强度高于锻件基材而塑性略微降低的特征, 这与表 2 室温静载拉伸性能测试结果相符合。
