## 激光预处理中薄膜损伤形貌对预处理效果的影响

**摘 要:** 采用亚阈值激光能量对光学元件进行激光预处理后, 其损伤阈值可以提高两三倍。在激光预处理过程中, 不可避免地会使光学元件产生损伤, 若产生的损伤不影响光学元件的使用性能, 则原则上可以接受。首先介绍了  $\text{HfO}_2/\text{SiO}_2$  多层高反膜 S-on-1 损伤阈值测试方法, 实验研究了激光预处理过程中光学薄膜元件的损伤过程, 分析了预处理过程中薄膜损伤形貌对其光学性能及抗激光损伤阈值的影响。结果表明, 对膜系为  $G/(\text{HL})^{11}\text{H2L}/\text{A}$  的  $\text{HfO}_2/\text{SiO}_2$  多层高反膜进行激光预处理, 最外层  $\text{SiO}_2$  层的破坏不影响薄膜整个反射率曲线。相反, 由于消除了  $\text{HfO}_2$  层的节瘤缺陷, 薄膜的损伤阈值得到大幅度的提高。

## Effects of damaged appearance of coatings on its conditioning during laser conditioning

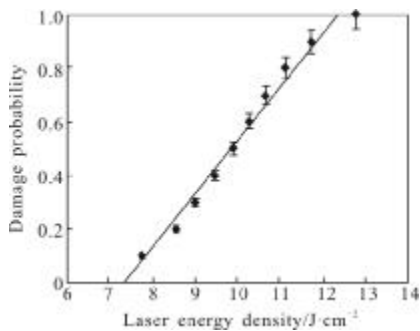
图 3  $\text{HfO}_2/\text{SiO}_2$  多层高反膜 S-on-1 损伤阈值测试

Fig.3 S-on-1 LIDT of hafnia silica multilayer HR coating

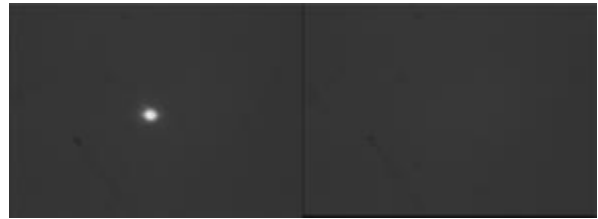
图 4 激光能量密度  $5.14\ \text{J}/\text{cm}^2$  时薄膜表面的闪光及闪光后的薄膜表面

Fig.4 Surface of coating during and after laser irradiation with fluence of  $5.14\ \text{J}/\text{cm}^2$

从图中可以看出,激光能量密度为  $5.14\ \text{J}/\text{cm}^2$  时,在光斑作用区域内,有少数不同程度闪光,闪光之后的薄膜表面观察不到任何薄膜损伤现象,其作用机理可能是薄膜内部原子离子缺陷的去除<sup>[10]</sup>,进一步提高激光能量,闪光强度有所增加,如图 5 所示。闪光后在薄膜表面有轻微印记,在显微镜下观察

如果薄膜表面只产生图4所示的闪光,即在预处理之后在薄膜表面观察不到任何变化,预处理激光能量相对较低( $<90\% E_{s0}$ ),此时,预处理后薄膜的损伤阈值提高幅度为26%,如果将预处理能量密度进一步提高即 $110\% E_{s0}$ ,则在薄膜表面上会出现图8

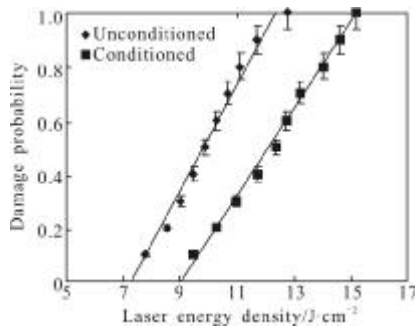
可取,但如果只出现图5所示的小斑,对光学薄膜的性能影响又如何?为此,在光学薄膜上进行了低能量和较高能量辐照的激光预处理实验。光斑移动距离0.162 mm,即前后两光斑交界处光强为峰值光强的90%。预处理激光能量为 $4.75 \text{ J/cm}^2$ ,预处理区域为 $4 \text{ cm}^2$ ,预处理过程中在薄膜表面观察到100多次不同程度的闪光,但总的来说,闪光相对较弱,预处理完成后在薄膜表面没有产生形貌上的变化。预处理后的薄膜 S-on-1 激光损伤阈值为 $9.04 \text{ J/cm}^2$ ,如图7所示。

图7 预处理激光能量为 $4.75 \text{ J/cm}^2$ 时薄膜的损伤几率曲线

Fig.7 Damage probability of unconditioned coating and conditioned coating with conditioning fluence of  $4.75 \text{ J/cm}^2$
