# 激光脉冲串对电荷耦合器件积累损伤效应研究

**摘要:**为了研究激光脉冲串对光电系统的损伤和致盲机理,开展了重频纳秒激光对黑白行间转移相机电荷耦合器件的损伤实验研究。实验结果表明:存在两种积累损伤效应机理,多个脉冲到达 CCD 靶面同一位置的损伤或致盲具有积累效应,多个脉冲积累损伤能够显著降低线损伤和全靶面损伤阈值,降低程度与脉冲个数、激光到靶能量密度有关。致盲机理与单脉冲致盲机理相同,均表现为器件垂直转移电路间及地间的短路;而激光脉冲串到达 CCD 靶面的不同位置也能够实现器件的功能性失效,其机制与单脉冲损伤显著不同,仅表现为线损伤的叠加,并未造成器件电路紊乱,功能性损伤阈值即对应线损伤阈值  $660 \text{ mJ/cm}^2$ ,而小于单次致盲阈值  $1\,500\sim2\,200 \text{ mJ/cm}^2$ 。

## Damage accumulation effects of multiple laser pulses irradiated on charged coupled device

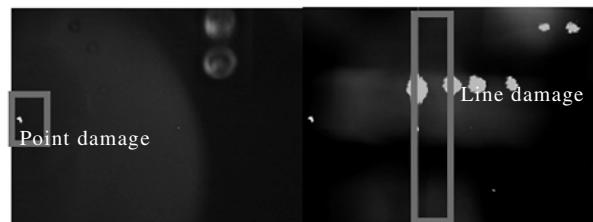
图 2 激光单脉冲点损伤效应、线损伤效应

5 ns、532 nm 激光单脉冲辐照 HS-6601 型行间转移相机时,到靶(到达 CCD 表面)能量密度增大到 40 mJ/cm<sup>2</sup> 时,出现不可恢复白点,一般定义为点损伤;到靶能量密度进一步增大到 500~550 mJ/cm<sup>2</sup> 时,出现不可恢复白点及一条白色线,一般定义为线损伤。点损伤和线损伤情况下,宏观电子学检测表明垂直转移电路、水平转移电路及地之间的电阻均未发生显著的变化,仍保持在 23 MΩ 以上,如图 2 所示。

Fig.2 Single pulse point and line damage effect

从电子学特性测试可知,点、线损伤只是破坏了损伤部位的像元及其所在的电荷转移电路,并且没有对其他部位的成像产生影响;全靶面损伤后,通过表 1 可以看出水平转移时钟线间及其与地间的电阻

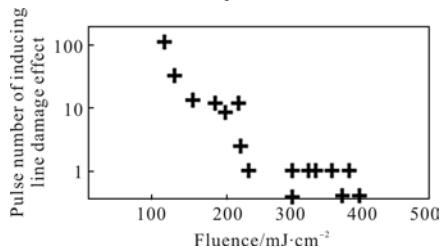
图 3 点损伤积累成线损伤现象脉冲个数与激光入瞳能量的关系

实验表明，若多个脉冲打到 CCD 靶面同一位置，则能够导致多次点损伤积累形成一条线损伤。随着入瞳能量的提高，所需的脉冲积累次数逐步降低，单次脉冲点损伤到靶能量密度 40 mJ/cm<sup>2</sup>，单次脉冲线损伤到靶能量密度 500~550 mJ/cm<sup>2</sup>。需要入瞳能量提高到到靶能量密度 150 mJ/cm<sup>2</sup>附近时，重频积累才有效，此时约需 70 次积累。实验表明低于此值，超过 200 次的脉冲激光入射未造成明显的积累效应。随着入瞳能量的提高，到靶能量密度 300~400 mJ/cm<sup>2</sup> 时，仅需 2~4 次积累就能够实现线损伤。此时，已经接近单脉冲线损伤的阈值数据。从定性趋势上看，脉冲串作用于 CCD 靶面同一位置，能够显著降低致损阈值。这种多脉冲作用于同一位置的方式能在 100 个脉冲积累时将线损伤阈值降低到 1/3，实验结果如图 3 所示。

Fig.3 Pulse number vs laser fluence inducing point to line damage accumulation effect

当到靶激光能量密度远高于点损伤阈值后，多个脉冲打到同一位置处不断造成器件材料的同一位置损伤，直到材料损伤达到临界点导致线损伤，此时受损像素点与垂直转移电路之间形成短路。

如图 3 所示,激光入射 CCD 同一位置能够导致点损伤积累为线损伤。然而电子学方面目前还没有办法仅从管脚检出单脉冲线损伤和这种情况下的多脉冲积累损伤之间的关系。此时对其电路管脚进行测试,未发现垂直电路、水平电路及地相互间的电阻显著变化。

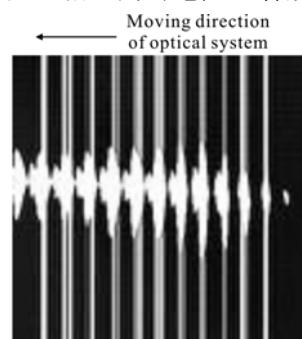
图 4 激光入射到 CCD 不同位置造成的多条线损伤积累效应(部分截图)

精确控制多个脉冲打到器件的不同位置，并保持到靶能量密度 550 mJ/cm<sup>2</sup>，也能够造成器件无法成像的结果，但是线损伤之间的缝隙背景中仍然能够成像。这种损伤效应并未造成器件的致盲(即垂直转移电路间或与地未短路)，而仅仅表现为器件的功能性失效效果，如图 4 所示。对于单脉冲致盲后的器件，部分垂直转移间的电极间电阻由 30 MΩ 量级变为 50 kΩ 量级或出现垂直转移电路与地之间的电阻由 30 MΩ 量级变为 50 kΩ 量级。而对其电路管脚进行测试，未发现垂直电路、水平电路及地相互间的电阻显著变化，与单脉冲致盲器件的电子学表现垂直电路、水平电路及地相互间的电阻显著减小完全不同。

Fig.4 Multiple line damage accumulation effect with laser irradiation on CCD(segment)

5 ns、5 Hz 重频激光入射时能够保证到靶面之间的距离为其光斑直径。在转台转速  $1.75(^{\circ})/\text{s}$  时,CCD 前光学系统焦距为 20 mm,从而导致到靶光斑水平间距为  $121\text{ }\mu\text{m}$ ,前述实验中保证激光到达 CCD 靶面的光斑尺寸为  $122\text{ }\mu\text{m}$ 。理论计算和实验点损伤测试均表明光斑之间确实存在间隙,如图 4 所示。此时,激光入射 CCD 不同位置,CCD 的有效信息大部分被线损伤掩盖,剩余的部分有效信息质

量也受到严重影响。但是后端采集图像和电子学测试表明,此时垂直转移电路电极并未发生损伤。其对应的能量密度  $550\text{ mJ/cm}^2$  与实验获得的线损伤阈值  $500\text{~}550\text{ mJ/cm}^2$  相当。因此,功能性损伤归结为多条线损伤的叠加效应。不过实验结果也表明,若转台转速控制不均匀造成了多个脉冲,对应到靶能量密度  $660\text{ mJ/cm}^2$ ,打到同一位置同样会造成器件的积累致盲损伤,其表现为电子学上的电阻降低。
