## 激光沉积修复某型飞机垂尾梁研究

**摘要:** 针对某型飞机垂尾梁误加工损伤进行了激光沉积修复研究, 根据其服役时受力特点设计了力学性能试样, 对不同沉积修复试样及同批锻件基材进行室温静载拉伸对比实验, 同时对修复试样显微组织、硬度进行分析及测试。结果表明: 沉积修复区组织为细小  $\alpha/\beta$  片层组织, 无明显缺陷, 修复区与修复基体形成致密的冶金结合; 修复区至修复基体显微硬度分布呈逐步降低的趋势, 修复区显微硬度相对修复基体提高约 12%; 无论修复试样标距中心是否预制孔, 修复试样室温静载抗拉强度均高于锻件基材, 但塑性比锻件基材略低; 同时, 在优化垂尾梁修复工艺参数的基础上, 对沉积修复试样侧边塌边缺陷产生的原因进行分析并给出解决措施, 以期消除塌边缺陷提高修复质量。

## Research on laser deposition repair aircraft vertical tail beam

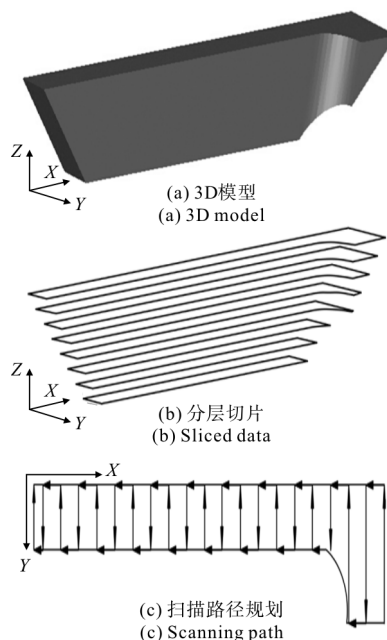
图 3 损伤部分 3D 模型、分层切片及扫描路径规划

垂尾梁总长约 3 500 mm,待修复区宽度约 140 mm,待修复部位损伤形貌如图 1 所示。为检测待修复区域潜在缺陷的分布范围,修复前需对修复区域进行 X 射线无损探伤检测;根据损伤区潜在缺陷的分布特点对待修复部位进行规则化处理,即采用机械的方法去除垂尾梁表面裂纹及潜在损伤区,预制梯形修复槽的几何形状如图 2 所示;其次,根据预制梯形修复槽的尺寸与形状,利用计算机构建待修复部位三维几何模型并进行分层切片及扫描路径规划,如图 3 所示。

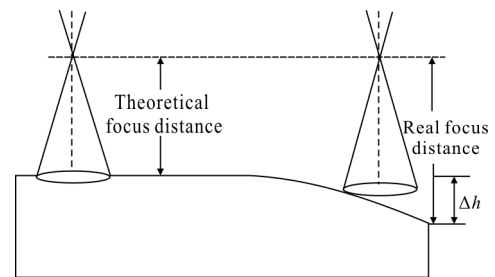
图 6 离焦量对成形高度的影响

分析上述塌边现象产生的原因主要是因为沉积修复时高能激光束、粉末、基材相互作用形成的熔池受到如图 5 所示四个力的作用,即熔池的重力( $G$ ),载气送粉的气固两相流的影响力( $M$ ),表面张力( $N$ )和支撑力( $Z$ )。其中,表面张力阻止熔池熔体在其它外力影响下的流动,其大小取决于材料本身性质及熔池温度。熔池在这四个力相互作用下与水平面形成一定的倾斜角  $\theta$ <sup>[23]</sup>。当激光束完成第  $M$  层的最后一道扫描时,第  $M+1$  层第一道也随之在同一侧进行扫描,导致每一层第一道处的热量累积比其它区域温度要高,使熔池的表面张力减小,熔体的流动性增加,凝固层变薄造成塌边现象。与此同时,当塌边出现时,在  $Z$  向分层厚度不变的情况下,塌边区域实际沉积高度与理论沉积高度会产生一定的高度差  $\Delta h$ ,如图 6 所示。当激光束扫描至塌边区域时,激光束离焦量变大,光斑直径变大,激光束能量密度降低,进而导致激光束捕获粉末的能力下降,使熔覆层高逐渐降低,如果不进行适当的调整,侧边塌边现象会进一步加剧。因此对垂尾梁待修复区域沉积修复时,沉积路径采用短边往复并逐层更换激光起光点位置方式进行修复;同时对修复层红热区域吹冷却气体以降低修复层热量累积效应,减小塌边现象的发生。在优化垂尾梁修复工艺参数的基础上,对待修复垂尾梁进行激光沉积修复,沉积修复后垂尾梁形貌如图 7 所示,从图中可以看出修复表面平整,道间间距相当且分界不明显;通过超声扫描显微镜检测沉积修复试样显示,内部无明显气孔、熔合不良等缺陷。由于垂尾梁表面存在一定尺寸配合要求,因此需要对修复后的垂尾梁进一步机械加工处理,经机械加工后的修复区域如图 8 箭头所示;最后,为减小沉积修复时修复件内产生的应力,对垂尾梁做进

(1) 由于垂尾梁沉积修复时熔池综合受力及离焦量动态变化的影响, 使得沉积修复出现侧边塌边现象; 通过更换层间起光点位置、降低修复层热量累积等措施可减小或避免缺陷的发生。

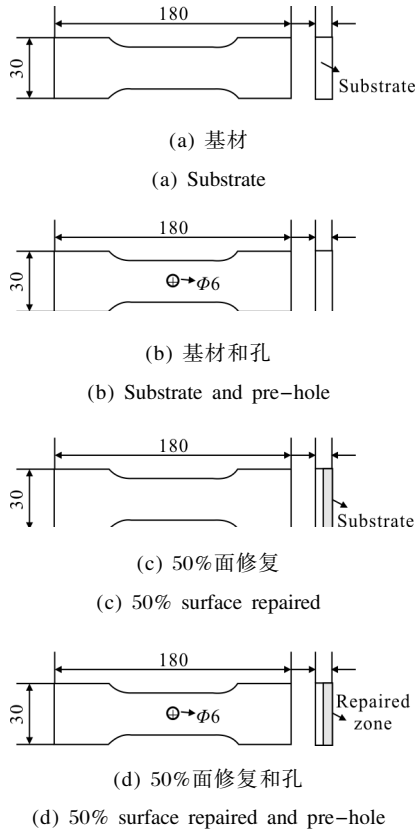
图 11 拉伸试样尺寸及形式(单位: mm)

由于垂尾梁装配常见以铆接的方式进行连接,在综合考虑垂尾梁服役过程受力特点及铆钉孔对力学性能影响的前提下,对不同沉积修复试样及同批锻件基材进行室温静载拉伸实验,拉伸试样尺寸形貌如图 11 所示。其中,锻件基材拉伸试样如图 11(a)、(b)所示;修复试样拉伸试样如图 11(c)、(d)所示,面修复区占厚度方向的 50%;同时,为模拟铆钉孔对拉伸性能的影响,在拉伸试样标距中心位置预制直径

为 6 mm 的通孔,如图 11(b)、(d)所示,以检测修复试样的综合室温静载拉伸性能。试样的拉伸方向与柱状晶生长方向保持垂直,即柱状晶在宽度方向上受力,图 11 所示各拉伸试样对应断后形貌如图 12 所示,箭头所示之处为试样断口位置。
