## 激光沉积修复 GH4169 合金试验研究

**摘要:** 采用激光沉积修复技术对 GH4169 镍基高温合金贯通槽式损伤工件进行修复, 分析了修复过程中气孔及熔合不良等缺陷的产生原因, 通过优化工艺参数, 获得了无缺陷的修复件; 考察了修复件的微观组织及力学性能, 并对修复件进行了局部热处理。结果表明: 优化工艺参数后得到的修复区和基体形成了致密的冶金结合, 采用局部热处理可明显提升修复件的抗拉强度。

## Experimental study on laser deposition repair GH4169 alloy component

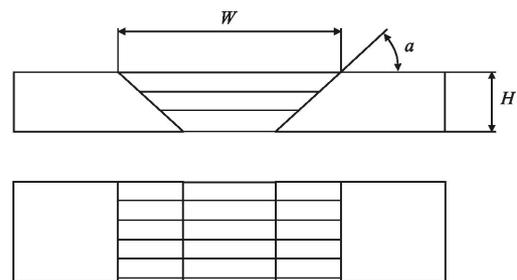
图 1 修复工件槽损伤试样示意图

Fig.1 Schematic diagram of defects through-groove damage

试验采用多道多层沉积方式修复工件,基体为经过固溶+时效处理的 GH4169 高温合金板,基体成分见表 1,尺寸为 200 mm×100 mm×3 mm,待修复区贯通槽(图 1)尺寸:上底宽 14 mm,下底宽 4 mm,高为 3 mm,倾斜坡度为 30°,槽长为 30 mm。试验前用砂纸打磨掉待修复表面的氧化皮,用丙酮擦拭干净。选用粒度分布为 53~150  $\mu\text{m}$  的球形 Inconel718 合金粉末作为沉积材料,粉末成分见表 1,粉末经真空烘干处理后备用。金相试样采用标准方法制备,腐蚀液为盐酸硝酸氢氟酸混合液( $V_{\text{HCl}}:V_{\text{HNO}_3}:V_{\text{HF}}=80:7:13$ ),采用 OLYMPUS-DP71 型光学显微镜和 S3400 型扫描电镜进行组织检测。在 Z050 型试验机上测试力学性能,拉伸时采用位移控制,加载速率 1 mm/min。

工件待修复区如图 1 所示,此试验是模拟薄壁类零件因服役损伤产生裂纹而进行的激光沉积修复。为便于进行修复,对裂纹损伤部位进行了规则化加工处理,加工后损伤部位一般为贯通槽状形式;因为高温合金液态流动性差,为防止在槽根部结合不良,沟槽边缘加工坡口;另外,修复过程中在修复区下方添加一块背板,用于承接粉末和形成熔池,图 5 是工件修复前装夹状态。

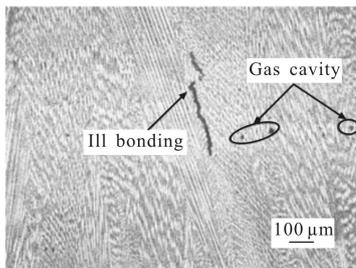
图 2 激光沉积修复工件中的缺陷

Fig.2 Defects in the laser deposition repair sample

沉积层中气孔(图 2)的形成与工艺参数和修复环境有关。通过工艺参数的优化,可以解决因参数匹配不当而形成的气孔。修复环境中存在的水汽是气孔形成的影响因素<sup>[7]</sup>。水汽可通过熔池的搅拌作用与金属液充分接触而溶解于其中,最后因为熔池凝固速率过大,导致来不及溢出而残留在沉积层中形成气孔。为排除修复环境中的水汽,该试验是在经水氧净化系统循环后的氩气环境中进行的,可将水氧含量净化至 50 ppm 以下;同时也避免了修复区受到氧化,从而影响到修复工件的性能。另外,水汽也可通过吸附在沉积粉末表面进入熔池,这主要是因为沉积粉末未进行干燥或干燥的不够充分而造成的;在粉末进行充分干燥后,可以大大降低修复区的气孔大小和气孔率;但由于采用载气式送粉方式,粉筒在氩气箱外部,送粉时不可避免存在微量水汽会伴随着载气进入熔池,所以仍不能完全避免微小气孔的存在。

熔合不良(图 2)是激光沉积修复过程中另一种常见的缺陷。这主要是因为工艺参数的匹配不当,使得修复过程中能量密度不足,粉末无法充分熔化或者基体熔深不足。因此易在沉积层与基体结合处、沉积层内部出现熔合不良现象。另外,由于激光光斑的能量为高斯分布,其中间高边缘低的分布模式,造成了熔池边缘部位的粉末无法充分熔化,也是熔合不良缺陷产生的一个原因。

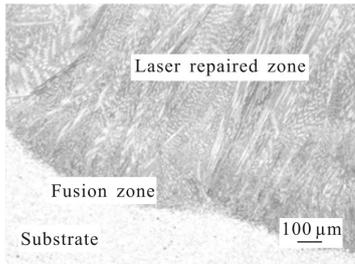
图 3 优化后沉积层的显微组织

Fig.3 Micrograph of the deposited layer after the optimized process parameters

经过多组参数优化试验,工艺参数进一步优化为:激光功率 1 400 W,扫描速度 7 mm/s,送粉速率 6.5 g/min,搭接率 40%,层高 0.5 mm。图 3 为工艺参数优化后沉积层的截面微观组织,组织内部无气孔、熔合不良等缺陷。

图 3 中左下部为基体区,中部为基体与修复区的熔合区,右上部为激光沉积修复区,从图中可看出基体与修复区之间呈致密的冶金结合,整体组织由基体经熔合区向修复区连续变化。熔合区为基体区与修复区的过渡区域(图 4,宽度约为 25~35 μm),组织与基体相比变化不大,均为等轴晶组织。修复区为典型的外延生长柱状枝晶的组织特点,总体呈垂直于基体并趋向激光沉积高度方向的贯穿多层连续生长。修复区底部(图 4)以基体表面作为非均匀形核的

基底,枝晶取向呈现出 inconsistent 的现象。在修复过程中,熔池中绝大部分热量以热传导的方式通过基体散失,造成沿沉积高度方向的温度梯度最大,而枝晶的生长方向往往在沿着逆热流方向接近温度梯度的方向占据有利地位,因此在修复区内部(图 3)的枝晶表现出方向的一致性,其他方向的枝晶被逐步淘汰。另外,由于激光沉积修复是一个逐层堆积的过程(在

图 3 中可清晰地看到层与层之间地层带结构,以及道与道之间的弧状结构),为了保证修复质量,中间各层均要经受部分重熔;在重熔过程中下一层的枝晶将会以上一层的枝晶为形核质点延续生长<sup>[8]</sup>。

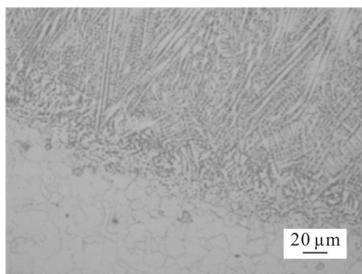
图 4 熔合区的显微组织

Fig.4 Micrograph of the interface layer

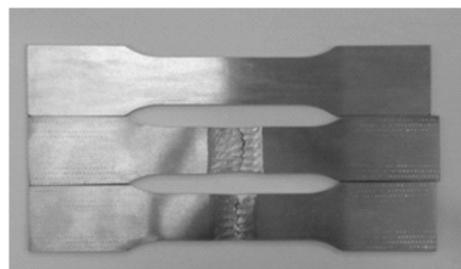
图 6 激光沉积修复拉伸试样

Fig.6 Laser deposition repair tensile sample

将修复工件制成板状拉伸试样,如图 6 所示。试样断裂面分布在修复区内(图 6),说明激光沉积修复区与基体之间形成了致密的冶金结合。由表 2 可知,沉积态拉伸试样平均抗拉强度达到 810 MPa 以上,达到铸件(标准热处理)抗拉强度的 98%;沉积态拉伸试样平均断后延伸率为 6%,略高于铸件(标准热处理)水平,可满足相应铸件损伤的修复强度需求。

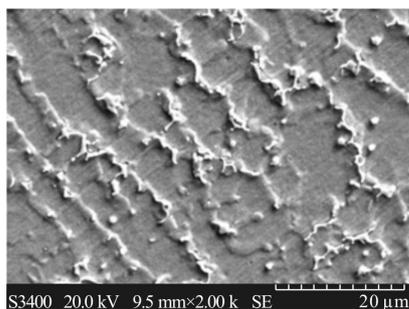
图 7 沉积态 SEM 照片

Fig.7 SEM micrograph of deposition

沉积态修复工件的抗拉强度和断后延伸率均低于基体的相关指标,这是由于激光沉积修复的快速冷却凝固,抑制了主要强化相  $\gamma'$  和  $\gamma'$  的析出<sup>[9]</sup>;另外,沉积层内枝晶间存在微观偏析,析出相呈白色,形如岛状或树枝状,能谱分析(EDS)结果显示,该析出相 Nb 含量为 19.51 wt%,为 Laves 脆性相(图 7)。Laves 相的析出消耗了大量的 Nb 元素,而这种元素正是形成  $\gamma'$  和  $\gamma'$  强化相所必需的主要元素<sup>[10]</sup>;因此导致了沉积层的强度和塑性弱于基体。

准热处理)水平,达到基体抗拉强度的 80%。这是因为在直接时效热处理阶段,沉积层析出了大量的  $\gamma'$  和  $\gamma'$  强化相,根据 EDS 显示,在图 9 中发现了  $\gamma'$  和  $\gamma'$  强化相的成分。由图 9 和图 7 对比,可明显看出经过局部热处理后修复区晶界间 Laves 析出相明显减少,但依然存在;这是因为直接时效的热处理温度低于 Laves

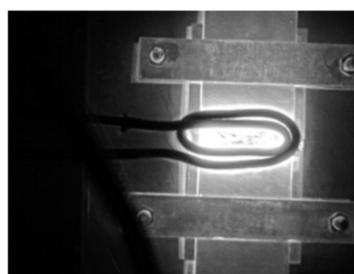
图 8 局部热处理与红外热成像仪测温

Fig.8 Thermal imager testing images on local heat treatment

如图 8 所示,局部热处理采用自动控制型高频感应加热设备,频率为 30 kHz,通过改变电流的大小来调节加热温度及加热速度,输入电流最大为 37 A,感应加热过程中采用 MAG30 型热成像仪进行温度检测。

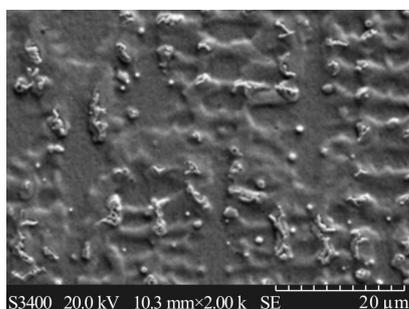
图 9 局部热处理 SEM 照片

Fig.9 SEM micrograph of local heat treatment

脆性相的完全固溶温度,无法使得 Laves 相完全固溶消失<sup>[12]</sup>,也正因此局部热处理后工件的强度依然低于基体。另外,由于  $\gamma'$  和  $\gamma''$  强化相的析出,导致了局部热处理后修复工件断后延伸率略微降低<sup>[13]</sup>。
