## GH738 合金激光沉积修复试验研究

**摘要:** 通过正交试验研究了激光功率、扫描速度、送粉速度对 GH738 合金激光沉积修复单道熔高、熔宽、熔深等特征尺寸的影响规律, 优化了工艺参数, 获得无缺陷显微组织; 分析了多道多层沉积试样熔合不良、裂纹等缺陷产生的原因及组织、硬度分布特点。结果表明: 沉积区呈典型的外延生长柱状枝晶, 枝晶间析出少量碳化物; 相对于基体, 热影响区碳化物明显减少, 同时热影响区  $\gamma'$  相尺寸明显增大; 沉积区硬度为 350~470 HV0.3, 热影响区硬度为 450~480 HV0.3, 均明显低于基体硬度 480~510 HV0.3; 且沿沉积高度方向硬度逐渐降低。

## Experimental study on laser deposition repair GH738 alloy

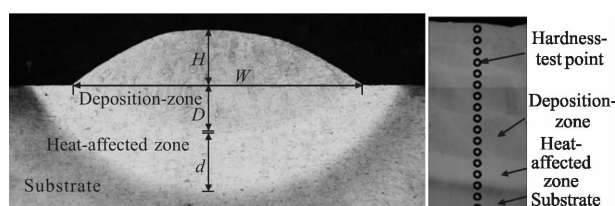
(a) 沉积道特征尺寸 (b) 显微硬度测试

(a) Feature size of deposition track (b) Microhardness test

图 1 沉积道特征尺寸及显微硬度测试示意图

Fig.1 Schematic of feature size of deposition track and microhardness test

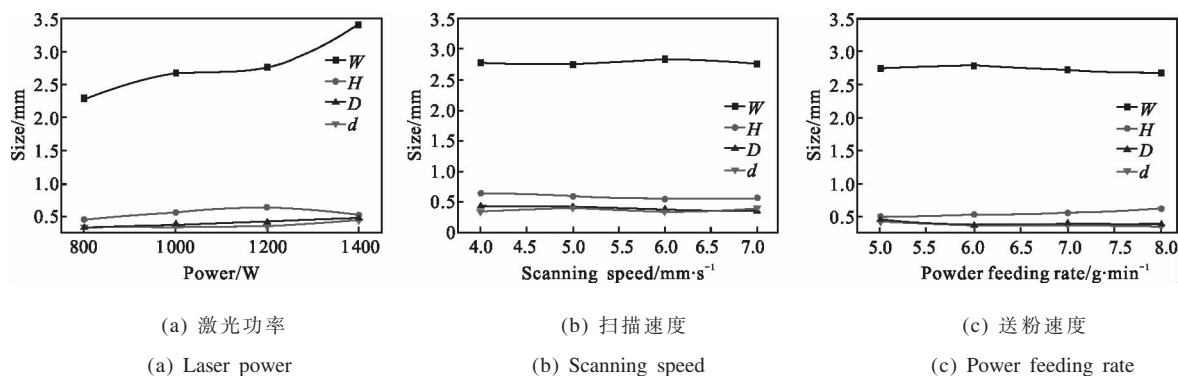
图 2 工艺参数对沉积道特征尺寸的影响

Fig.2 Effect of process parameter on deposition track feature size

寸取平均值,图 2 为不同的激光功率、扫描速度和送粉速度下沉积道特征尺寸曲线图。

对比不同因素下特征尺寸的极差可看出:激光功率对应的各特征尺寸极差均较大,其中激光功率对熔宽的影响尤为显著;由图 2(a)也可看出随着激光功率增加,熔宽不断增大。而熔高出现先增大后减小的现象;这是因为随着激光功率增加,单位时间内熔化的粉末量增多,由于送粉速度不变,沉积道横截面积存在一个极限;当激光功率未超过完全熔化粉

末所需值时,熔宽和熔高随着激光功率增加而增大,而当激光功率超过完全熔化粉末的所需值时,由于熔宽继续增大,因此熔高有降低的趋势。

扫描速度和送粉速度对应的特征尺寸极差中熔高极差最大,分别为 0.12 和 0.32。由图 2(b)、(c)可看出:相对于熔宽等而言,熔高变化较大。熔高随着扫描速度增加逐渐减小,随送粉速度增大而增大;这是

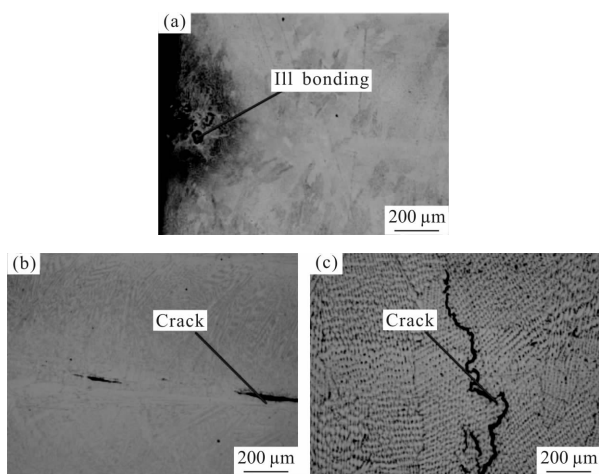
图 3 沉积区缺陷。(a)熔合不良;(b)、(c)裂纹

Fig.3 Defects in deposition zone.(a) Ill bonding; (b), (c) Cracks

多道多层(10 道 3 层)沉积试验发现,9#、13# 两组参数下沉积过程试样出现裂纹,如图 3(b)、(c)分别为出现的层间和枝晶间裂纹;沉积过程中在往复扫描热循环作用下,已经凝固的枝晶间低熔点共晶物再次熔化,在热应力作用下形成液化裂纹。因此在保证熔合良好的情况下,应降低能量输入,减少和消除裂纹。

图 3(a)为第 6# 组参数下出现的熔合不良现象,这主要是因为光斑能量服从高斯分布,边缘处温度较低,导致边缘处粉末未能完全熔化,因此熔合不良现象容易出现在道间;同时,若扫描速度过快,重熔深度不足,将会导致层与层之间不能充分熔合,出现熔合不良现象。通过工艺参数合理匹配,保证粉末能充分熔化可防止熔合不良现象发生。

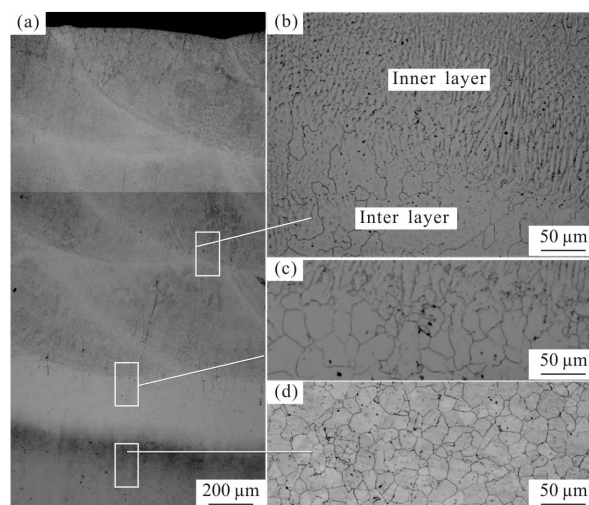
图 4 优化工艺下沉积层显微组织。(a)沉积层显微组织;

(b)层间和层内;(c)热影响区;(d)基体

Fig.4 Deposition zone microstructure under optimized parameter.

(a) Microstructure; (b) inter layer & inner layer;

图 4 为沉积层截面显微组织,组织内部无裂纹、熔合不良等缺陷。修复区为典型的外延生长柱状枝晶的组织特点,柱状枝晶呈垂直于基体并趋向激光沉积高度方向生长,枝晶间距约为  $10 \mu\text{m}$ ;层间出现部分等轴晶组织;由于热量累积导致熔池顶部冷却速度降低,有助于柱状晶向等轴晶转变;同时,后一层造成的重熔未能使等轴晶全部重熔<sup>[9]</sup>。热影响区晶粒相对于基体有长大趋势,且越靠近沉积区晶粒长大现象越明显。

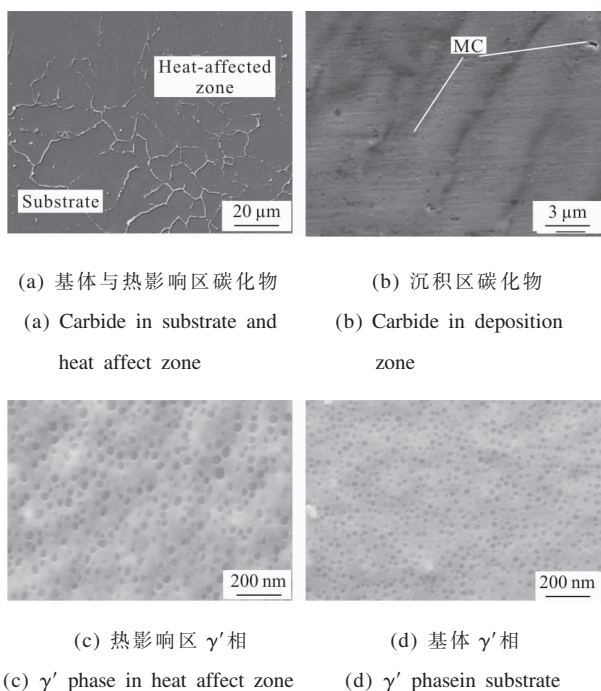
图 5 不同区域 ESM 图

Fig.5 ESM in different zone

图 5 为修复试样不同区域的 SEM 图。由图 5(a)可知:基体中晶界和晶内均存在碳化物,且主要分布于晶界;相对于基体,热影响区碳化物明显减少;修复区枝晶间析出碳化物,但数量较少;图 6 为枝晶间碳化物 EDS 分析结果,其 Ti 含量较高,可知为  $\text{TiC}$ <sup>[10]</sup>,其中部分 Ti 原子被 Mo、Cr 取代。

扫描电镜下未观察到修复区  $\gamma'$  相, 这是由于沉积过程中冷却速度极高, 导致修复区  $\gamma'$  相来不及析出; 对比图 5(c)、(d) 可知, 相对于基体, 热影响区  $\gamma'$  相尺寸明显增大, 且数量相对减少。这是因为修复过程中热影响区温度较高, 导致细小的强化相分解, 释放出强化相形成元素, 同时未分解的  $\gamma'$  相不断长大。

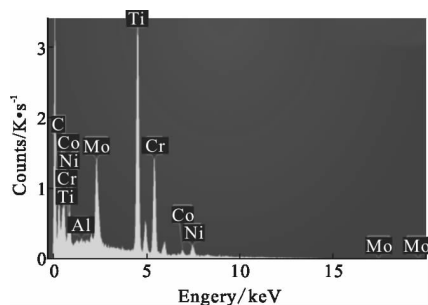
图 6 枝晶间碳化物 EDS 图

Fig.6 EDS of carbide at interdendritic

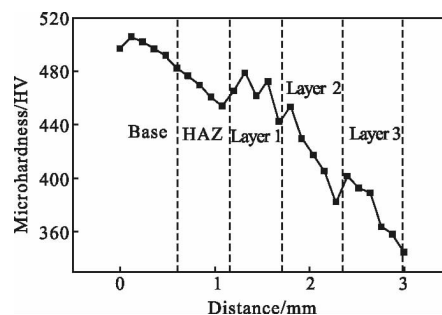
图 7 显微硬度分布曲线

Fig.7 Distribution curve of microhardness

沿沉积高度方向硬度分布规律如图 7 所示。可以看出沉积修复区硬度为 350~470 HV0.3, 热影响区硬度为 450~480 HV0.3, 均明显低于基体硬度 480~510 HV0.3; 同时, 可以明显观察到, 沿沉积高度方向硬度逐渐降低。
